Unzureichende Verkehrssicherung und Gefahrensituationen im 200-Meter- Kernbereich der Neuen Rheinschule in Wesseling-Urfeld

Hohes Verkehrsaufkommen auf dem Schulweg zur Grundschule an der Kreuzung Kreuz-Knippchen/In der Mohle

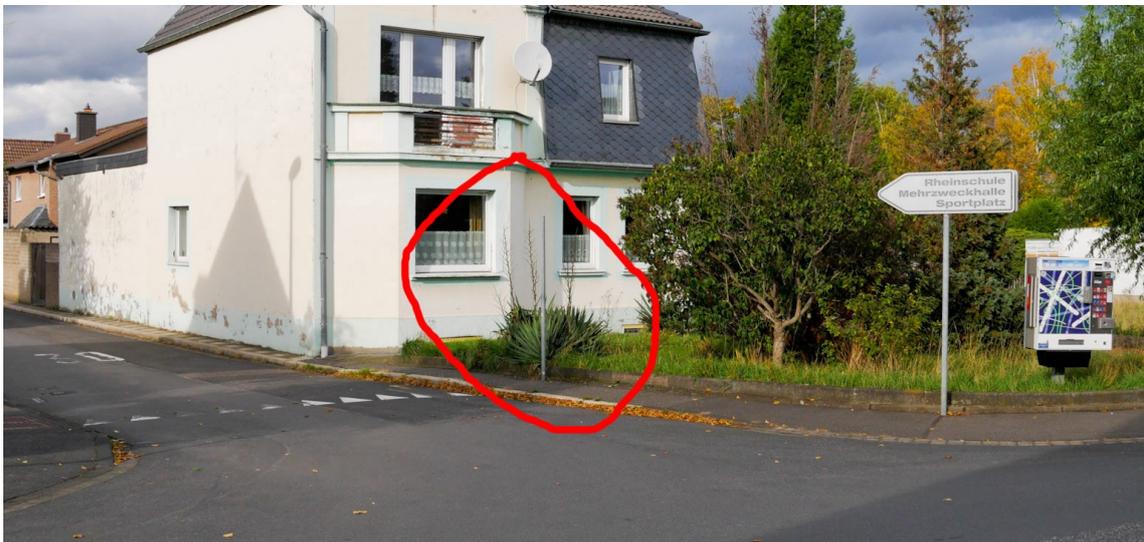
Abbildung 01

Drei Meter hinter der Einfahrt zur Straße Kreuz-Knippchen auf Höhe der Rheinstraße befindet sich auf der rechten Straßenseite ein Schilderpfosten ohne ein darauf montiertes Schild (Abb. 01). Weder wird an dieser wichtigen Stelle darauf hingewiesen, dass es sich hier um eine 30er Zone handelt, noch wird auf die Schulkinder hingewiesen, die hier den ganzen Tag über (besonders am Morgen und nachmittags) anzutreffen sind. Dies gibt Anlass zur Spekulation: Befand sich auf dem Pfosten vormals ein Verkehrsschild, das - wie auf der gegenüberliegenden Straßenseite (Am Mieler Berg) - die Durchfahrt nur Anliegern gestattet und das zusätzlich ein LKW-Durchfahrtsverbot anzeigt? (Abb. 02) Wenn ja: von wem wurde es entfernt und warum?

Fehlende (abmontierte?) Schilder an der Einmündung (Ecke Kreuz-Knippchen/Rheinstraße) müssen wieder angebracht werden. Mindestens sollte der Verkehr ausschließlich für Anlieger freigegeben werden. (Verkehrsteilnehmer mit Fahrtrichtung Wesseling wollen oft lediglich die Signalanlage an der B9 umfahren). Auch ein Hinweis auf die 30er-Zone und die Schulkinder fehlt an dieser verkehrswichtigen Stelle. Ein Durchfahrtsverbot für LKW sollte für den Bereich im 200-Meter-Umkreis der Grundschule selbstverständlich sein. Ferner wäre eine Einbahnstraßenregelung bis zur Schule wünschenswert, da der Gegenverkehr auf der engen Straße oft zu chaotischen Zuständen im Bereich vor und hinter der Kreuzung führt. Nicht selten muss (rückwärts um die Ecke in die Seitenstraßen) zurückgesetzt werden um den entgegenkommenden Verkehr durchzulassen.

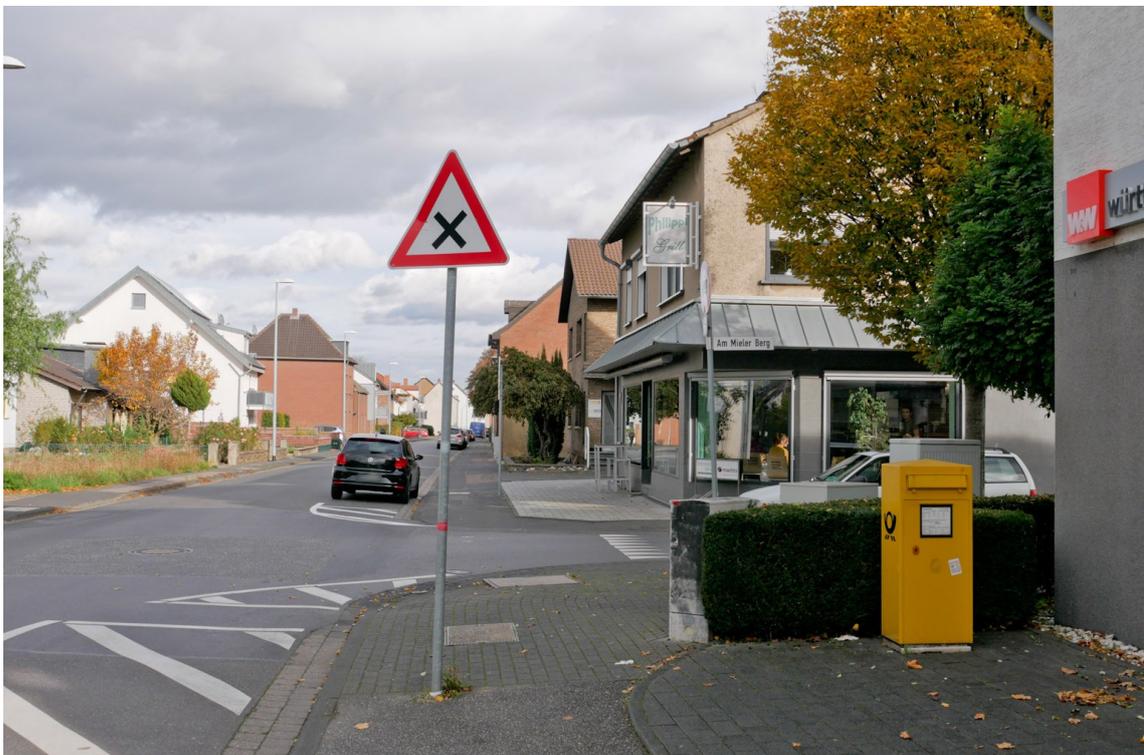
Abbildung 03

An der Kreuzung Kreuz-Knippchen/In der Mohle fehlen Schilder, die - z.B. wie an der Kreuzung Rheinstrasse/Am Mieler Berg (Abbildung 03) - auf die Rechts-vor-links-Regelung hinweisen. Stattdessen befinden sich an allen vier Seiten vor der Kreuzung nicht beschilderte Barrieren aus Kunststoff (Abbildung 04).

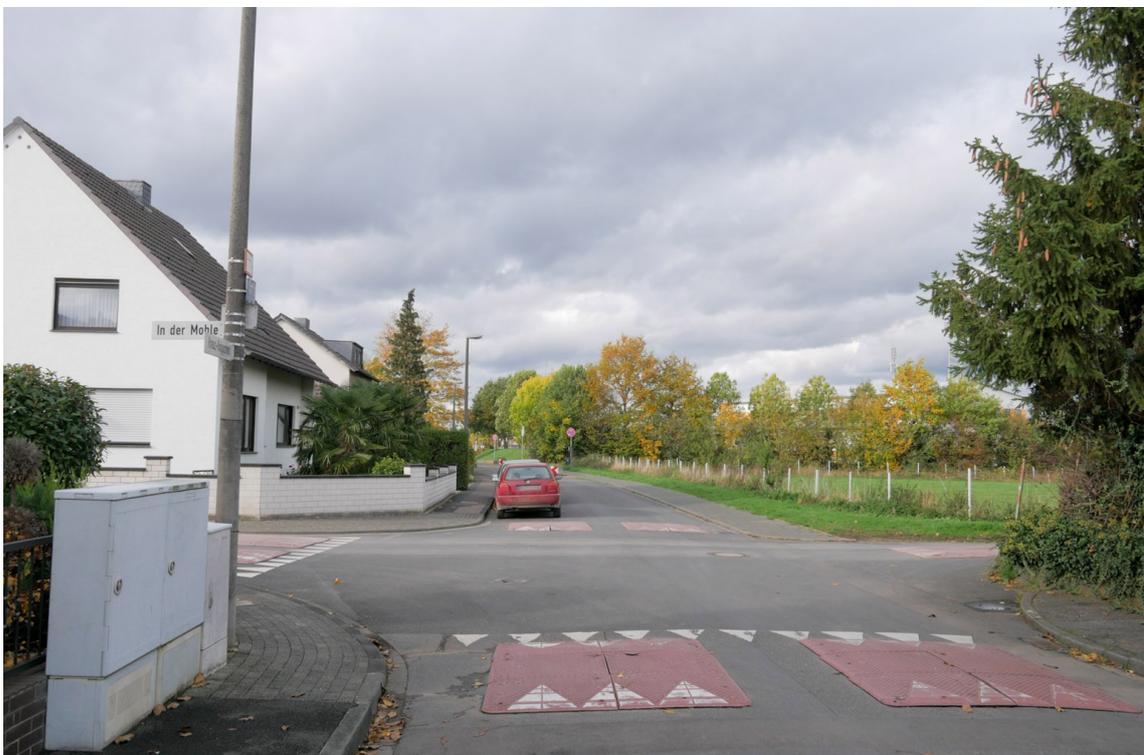
Abbildung 04

Leider lassen sich einige Verkehrsteilnehmer - in Ermangelung von Verkehrskontrollen - durch die Bremsschwellen in keiner Weise davon abhalten, mit unverminderter Geschwindigkeit (!) über die Kreuzung zu fahren. Die Schwellen sind in den engen Straßen kontraproduktiv und regen leider nicht zu umsichtiger Fahrweise an, denn sie werden als Hindernisse empfunden, die es so schnell als möglich zu passieren gilt. Auch deshalb wird in den angrenzenden Straßen zu schnell gefahren. Viele Verkehrsteilnehmer beschleunigen bis zur Kreuzung, um erst dann abrupt abzubremsen. Darüber hinaus erzeugen die Schwellen, insbesondere beim Überfahren durch den mehrachsigen Schwerlastverkehr, lautstarke Geräusche, die zu erheblicher Lärmbelästigung im angrenzenden Bereich führen.

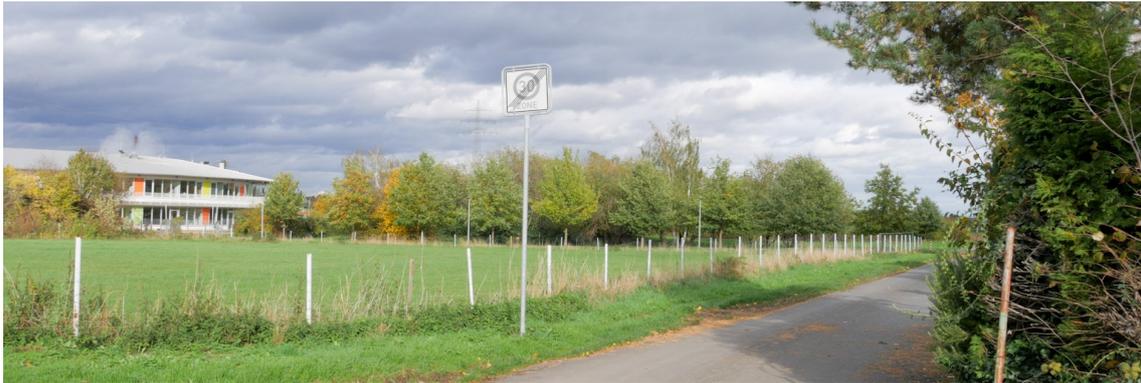
Abbildung 05

Auf der Straße In der Mohle befindet sich auf der östlichen Seite ca. 5 Meter hinter der Kreuzung auf der linken Seite ein Schild "Ende einer Tempo 30-Zone" (Verkehrszeichen 274.2), das dazu einlädt, dort mit höherer Geschwindigkeit zu fahren (Abb. 05).

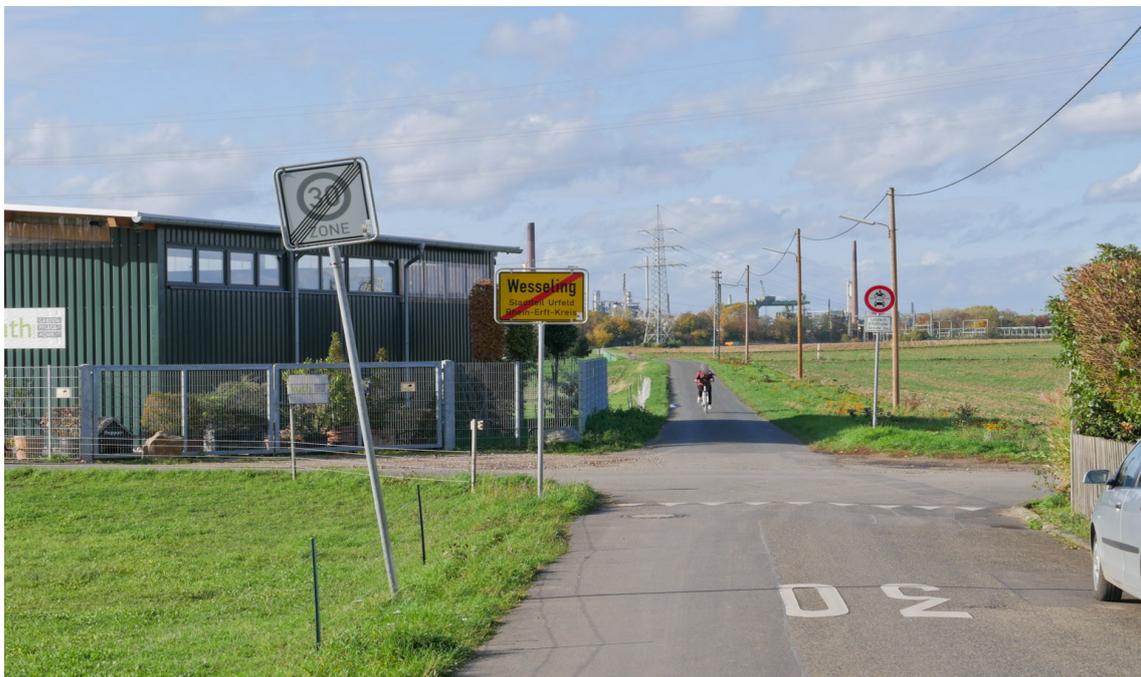
Abbildung 05.b

Ein weiteres Beispiel für fehlerhafte/unzureichende und letztlich gefährliche Beschilderung im Kernbereich der Grundschule ist das Schild "Ende einer Tempo 30-Zone" (Verkehrszeichen 274.2), unmittelbar VOR der Kreuzung Schmiedegasse/In der Mohle (Abbildung 05.b). Außerdem mündet die Zufahrt nach links in die 30er-Zone der Straße In der Mohle, die in entgegengesetzter Richtung an dem überwucherten Schild 30 Meter hinter der Kreuzung beginnt (Abb. 06)!

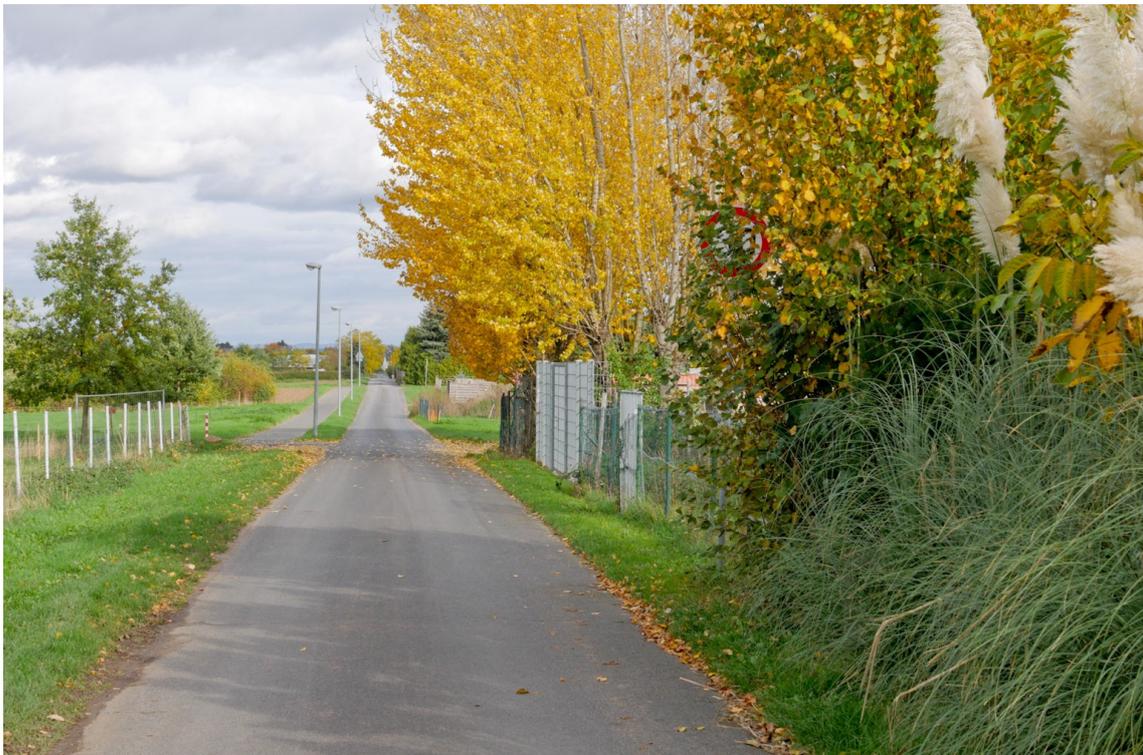
Abbildung 06

Jedoch keine 30 Meter weiter östlich weist ein von Pflanzen überwuchertes und kaum einsehbares Schild (jetzt auf der rechten Seite) auf eine dort beginnende 30er-Zone hin (Abb. 06). Über den gesamten Bereich ist die höchstens 3,5 Meter breite Straße identisch mit dem Schulweg der hier (im Gegensatz zur Straße Kreuz-Knippchen) ausdrücklich für die parallele Nutzung durch Fußgänger/Radfahrer und Kfz-Verkehr freigegeben ist. Ein kombinierter Fuß- bzw Radweg ist jedoch nur auf ca. 200 Metern vom Domskuhlweg bis zum südlichen Zugang zur Rheinschule ausgebaut. Weiter westlich und östlich von diesem Zugang müssen sich Fußgänger/Radfahrer und Kfz (Schwerlastverkehr) die schmale Straße teilen. Der gesetzlich vorgeschriebene Abstand zu Radfahrern von 1,5 Metern kann auf der gesamten Straße nirgends eingehalten werden. Die vermeintliche Aufhebung der Geschwindigkeitsbegrenzung mittels des Verkehrszeichens 274.2 an der Kreuzung ist grob fahrlässig und führt im Kernbereich (200 Meter-Zone) der Grundschule zu einer unnötigen Zuspitzung der Gefahrensituation.

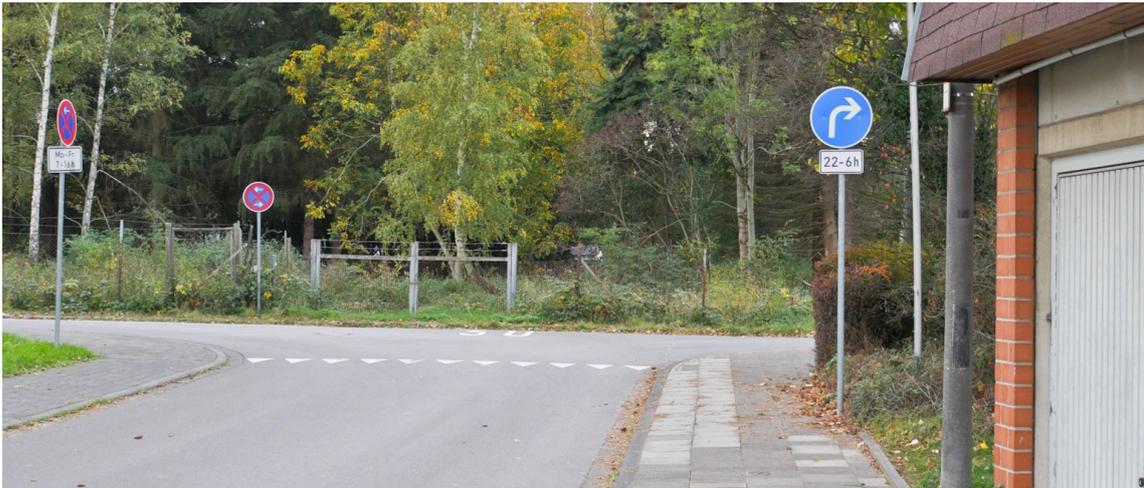
Abbildung 07

An der Ausfahrt des Josef-Kuth-Weg in westlicher Richtung (Kreuz-Knippchen) befindet sich ein Verkehrsschild mit Vorgeschriebener Fahrtrichtung rechts (Verkehrszeichen 209-20), das eine zeitliche Beschränkung aufweist (Abbildung 07) Das Schild soll offensichtlich das Verkehrsaufkommen im Bereich der Kreuzung nach 22 Uhr einschränken. Leider halten sich nur wenige Verkehrsteilnehmer an diese Regelung, was in Verbindung mit den oft in den Abendstunden endenden Veranstaltungen in der MZH und auf dem Sportplatz ebenfalls zu erhöhter Geräuschentwicklung für die Anwohner führt.

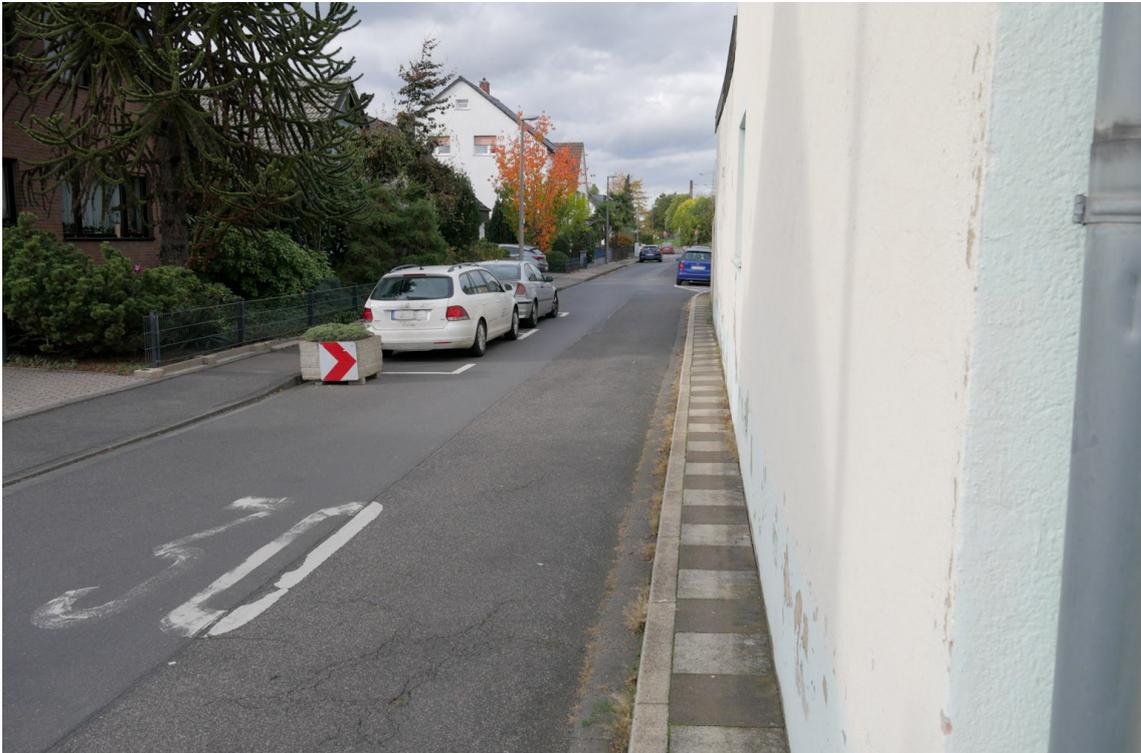
Abbildung 08

Außer auf der B9 befinden sich im gesamten Bereich der Kreuzung und auf allen angrenzenden Straßen (und somit im 200-Meter-Kernbereich um die Grundschule) keine Radwege. Gesetzlich vorgeschrieben ist, dass Kinder bis zu einem Alter von 8 Jahren auf dem Gehweg fahren müssen. Die Gehwege auf der Straße Kreuz-Knippchen sind jedoch teilweise schmaler als 60 cm (Abb. 08).

An der von vielen LKW (oft mit Anhängern) genutzten engen östlichen Einmündung (In der Mohle) befinden sich weder Fuß- noch Radwege. Um abbiegen zu können sind mehrachsige Gespanne gezwungen, über den asphaltierten Bereich hinaus zu fahren, bzw. die Kurve gefährlich zu schneiden. Fahrradfahrer und Fußgänger

können leicht übersehen werden. Der gesetzlich vorgeschriebene Abstand von 1,5 Metern zwischen Kfz und Radfahrern kann im gesamten Bereich nicht eingehalten werden.

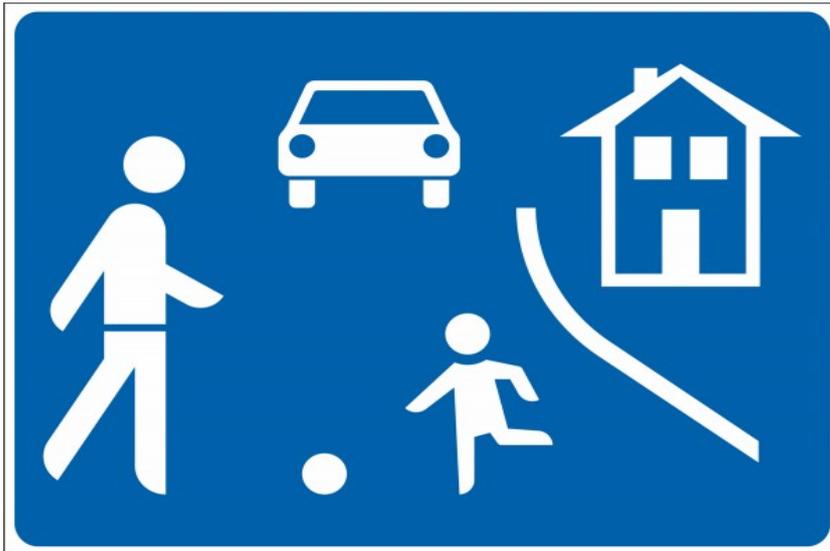
Abbildung 09

Im Schulwegsicherungskonzept von 2010 wurde empfohlen, dass die Straße Kreuz-Knippchen, die unter anderem den Bring- und Abholverkehr der Eltern der Schulkinder aufnehmen soll, verkehrsberuhigt (Verkehrszeichnummer 325/326 StVO, Abb.09) ausgebaut werden soll (Schulwegsicherungskonzept Seite 5).

Die Empfehlungen im Schulwegsicherungskonzept sehen einen Verkehrsberuhigten Bereich (Abb. 09) für die Straße Kreuz-Knippchen vor. Besonders in Anbetracht der nicht zu unterbindenden Parallel-Nutzung durch viele zu Fuß gehende/Rad fahrende Schüler und der zahlreichen Kfz ist die Errichtung eines Bereichs in dem nur mehr Schritttempo gefahren werden darf unverzichtbar. Ohne Einhaltung des erforderlichen und gesetzlich vorgeschriebenen Mindestabstand von 1,5 Metern, ist das gleichzeitige Befahren, selbst mit Tempo 30 ein Blindflug mit unabsehbaren Folgen für die schwächsten Verkehrsteilnehmer.

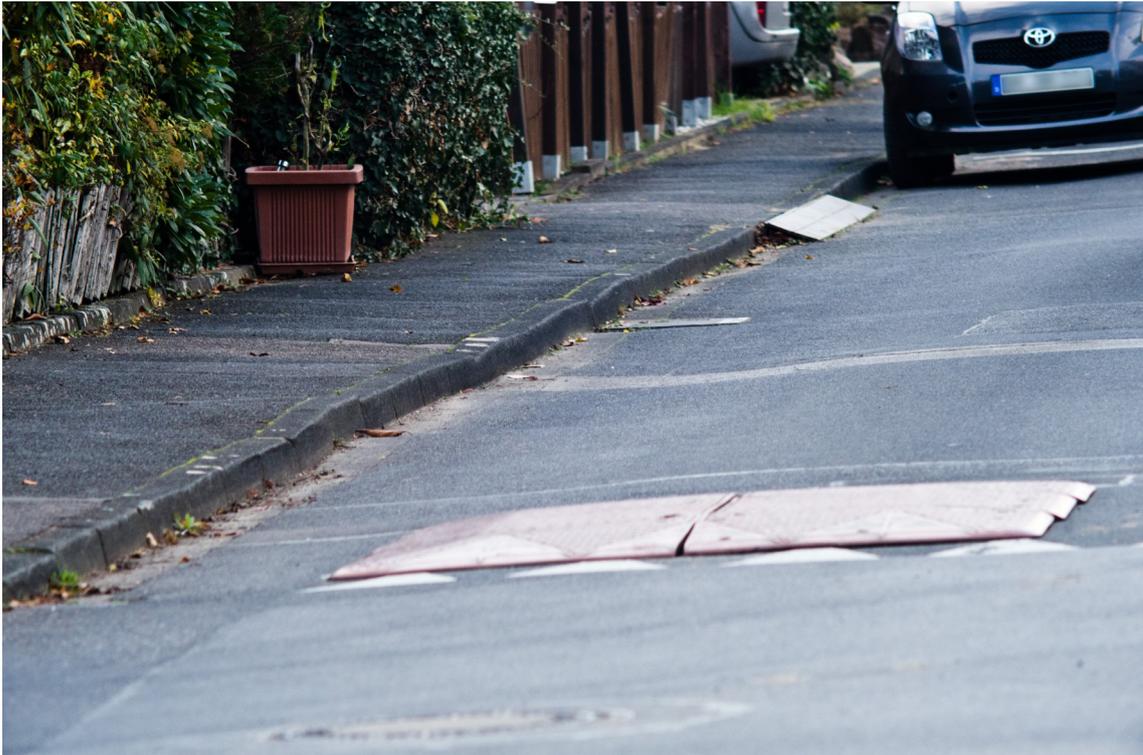
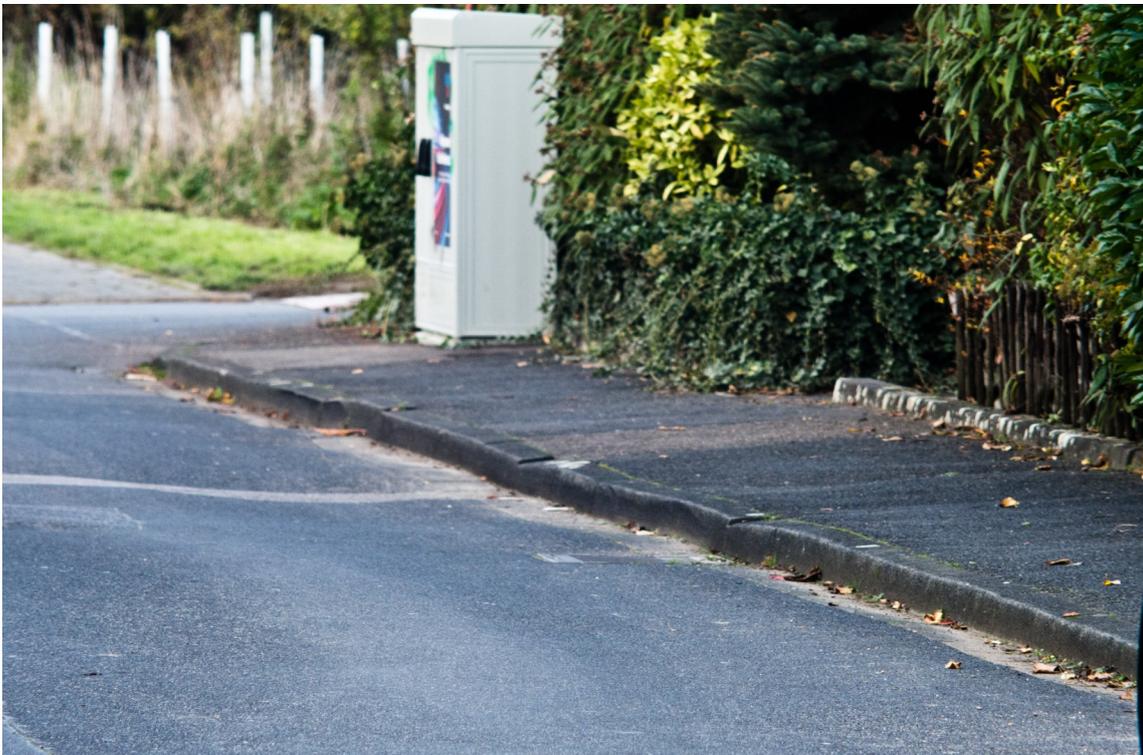
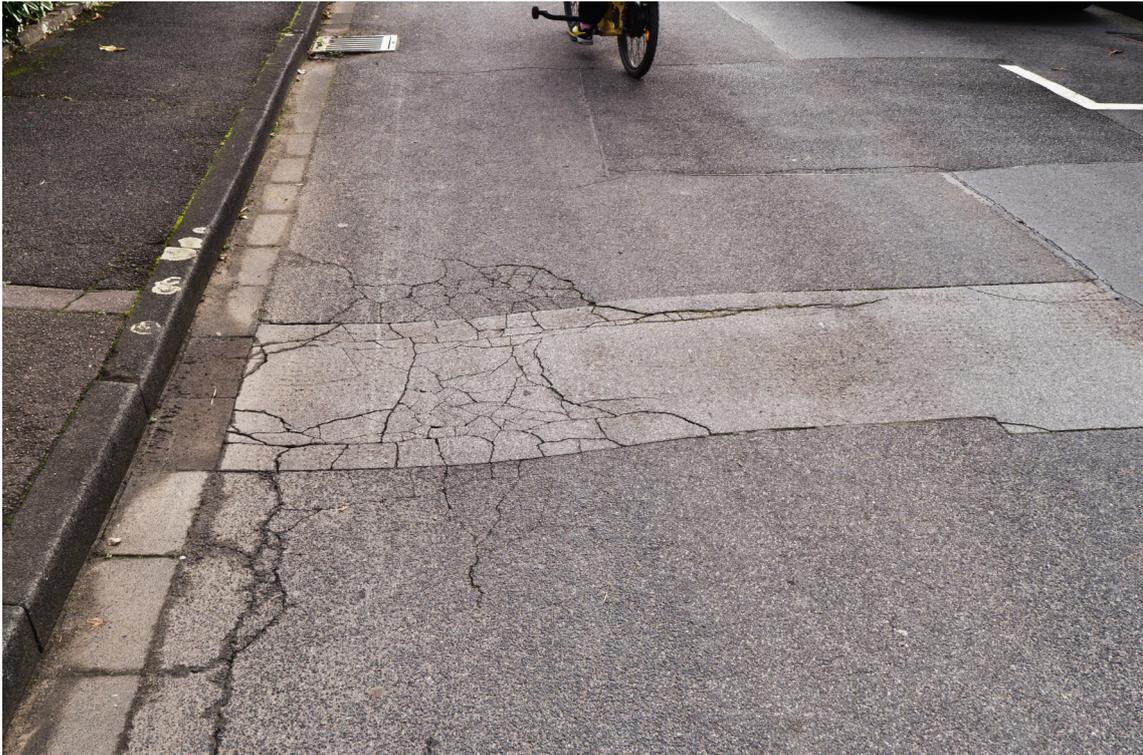
Der Asphalt samt Untergrund ist durch das Befahren durch den tonnenschweren LKW-Verkehr (30-Tonner sind keine Seltenheit) einer besonderen Belastung ausgesetzt, Eine Wohnstraße wie Kreuz-Knippchen ist dafür nicht ausgelegt. Das Absacken des Asphalts samt Untergrund ist die Folge. (Abbildung 09a bis 09c) Viele Anschlüsse der privaten Haushalte in der Straße Kreuz-Knippchen sind deshalb schadhaft. (Ein Gutachten der Firma TADAY, Abfluss-/Rohrreinigung liegt vor). Mit der Freigabe der Wohnstraße für den LKW-Verkehr wurden Schäden an privater wie öffentlicher Kanalisation billigend in Kauf genommen. Teure Sanierungen privater und öffentlicher Abwasseranlagen werden erforderlich.

Eine Alternative für den Gewerbeverkehr mit LKW, der östlich angesiedelten Unternehmen, könnte über die Schmiedegasse bis zum südlichen Rand der Shell Rheinland-Raffinerie führen und dann über die Verlängerung des Grofer Wegs bis zur B9. Der Zeitverlust der Unternehmer, die die schlecht zu befahrende Rheinstraße aus nachvollziehbaren Gründen meiden, kann so aufgefangen werden. Die Grundschule wäre weiträumig umfahren. Auch die Rheinstraße und Kreuz-Knippchen samt In der Mohle wären entlastet.

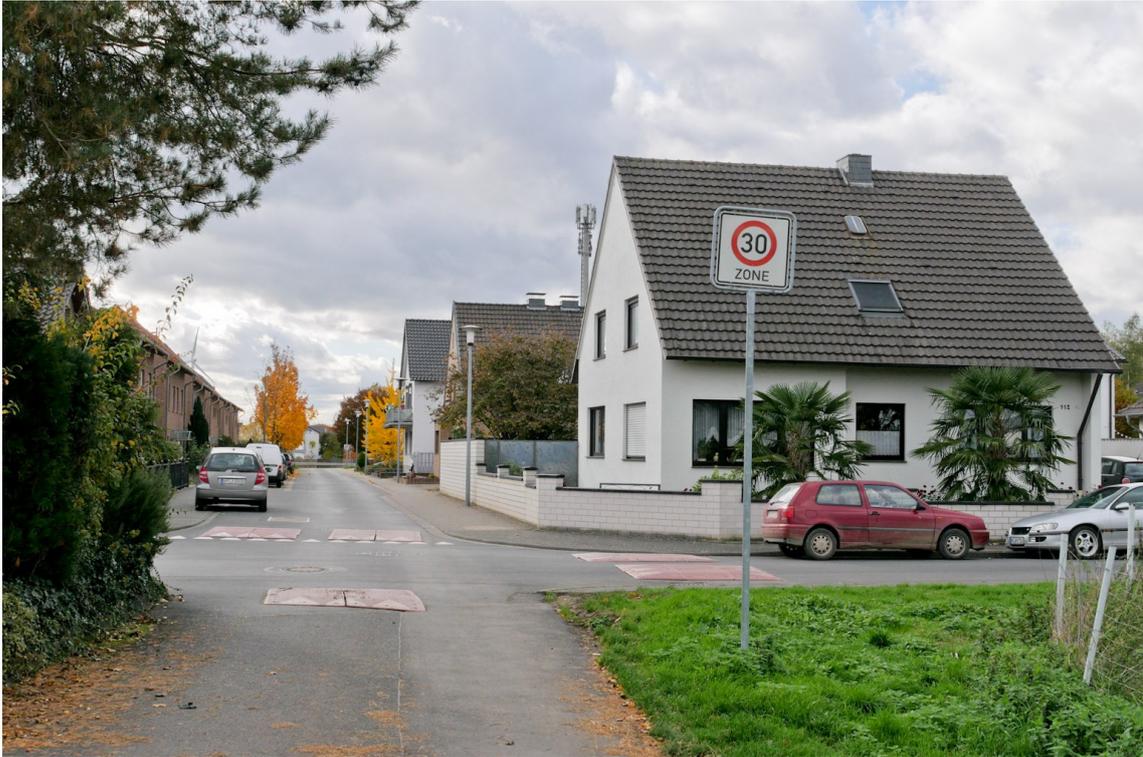
Abbildung 10

- Geschwindigkeiten von 30 Km/h und mehr **auf** (!) der Rechts-vor-links-Kreuzung sind keine Seltenheit. Kein Wunder: Das einzige Schild im gesamten Bereich, das überhaupt auf die 30er-Zone hinweist, steht unmittelbar **vor** der gefährlichen Kreuzung. (Abb. 10) Solche Schilder gehören nach unserem Dafürhalten an den ANFANG einer 30er-Zone und nicht VOR eine Kreuzung.

Dieses Schild ist nach unserem Dafürhalten an dieser Stelle völlig obsolet, da erstens auf dessen Rückseite die Aufhebung der 30er-Zone angezeigt wird, die wenige Meter weiter wieder eingeführt wird und zweitens gehört ein solches Schild an den ANFANG einer 30er-Zone und nicht mitten hinein! (Leider ist dieses Schild im gesamten Bereich Kreuz-Knippchen/In der Mohle das einzige, das überhaupt auf das Vorhandensein einer Geschwindigkeitsbegrenzung hinweist)
